2023 年 8 月 29 日

## 停電時の発電機による CO 中毒や、復旧後の通電火災に注意！

～災害をきっかけにした製品事故を防ぎましょう～

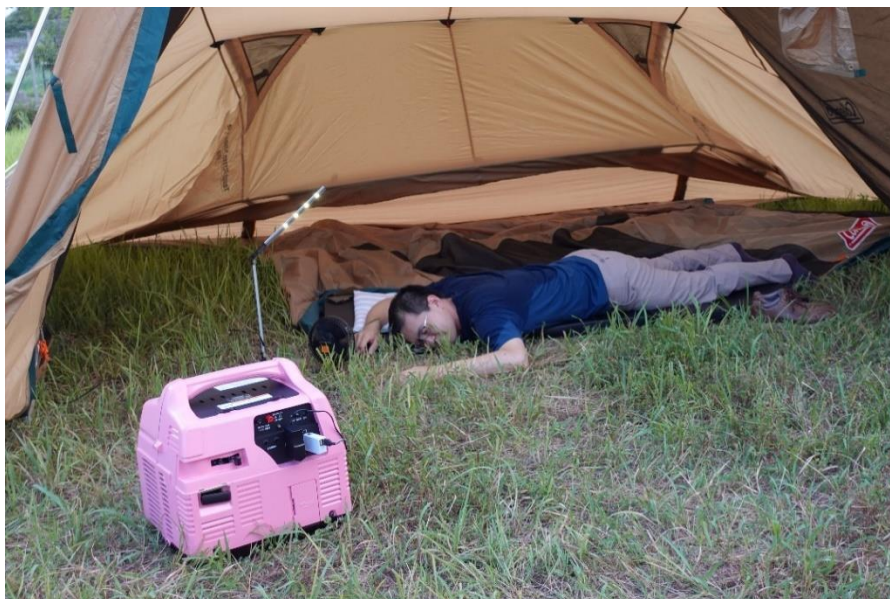
図 1：一酸化炭素中毒事故のイメージ  
(避難先のテント入口で携帯発電機を使用して死亡)

- ・ 屋内では絶対に使用しないでください。発電機運転中の排ガスには一酸化炭素が含まれており、屋内で使用すると一酸化炭素中毒になるおそれがあります。
- ・ 屋外であっても、自動車内やテント内で使用すると屋内と同等以上の危険性があります。排ガスが逆流しないように入出口、窓など開口部から離れたところ、かつ、風通しのよいところで使用してください。

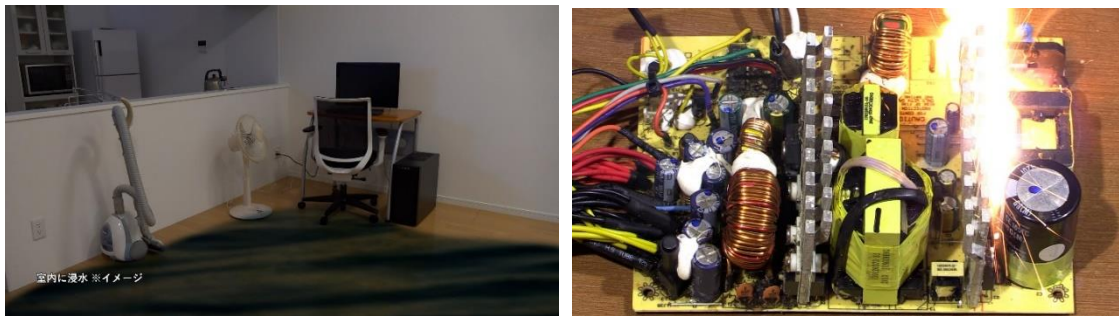
図2: 浸水による通電火災のイメージ

(水に濡れた家電製品の内部には、水分が残っていたり、泥や塩分などの異物が付着していたりすることがあるため、通電時に電気回路基板から発火するおそれがあります。)

- ・ 自宅から避難する際に時間的な猶予がある場合は、停電復旧時に異常のある製品に通電されることによる事故を防止するため、分電盤のブレーカーを切ってください。普段から分電盤の位置や操作方法を確認しておきましょう。
- ・ 特にヒーターを内蔵した電気こんろや電気ストーブなどの電熱器具は、停電復旧時における意図しない作動による火災を防ぐため、停電時には電源プラグをコンセントから抜きましょう。
- ・ 停電復旧後、浸水や落雷などによる損傷を免れた製品を使う際は、機器などの外観に異常がないか(電源プラグやコードに損傷はないか、製品に焦げた痕はないか、など)を確認の上、分電盤のブレーカーを入れ、機器の電源プラグを1台ずつコンセントに差し、様子を確認しながら使用してください。異音や異臭がする場合は、必ず使用を中止し、メーカーや販売店にご相談ください。
